Un conducteur et une conductrice de camion meurent ensevelis par un important glissement de terrain dans une carrière

Accident mortel

Date : 29 janvier 2013

Catégorie : Carrière

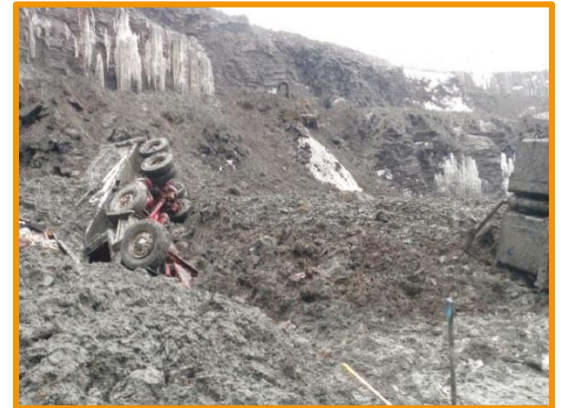
Un opérateur de pelle hydraulique excave au pourtour de la carrière afin de déplacer le chemin de halage. Alors qu'il creuse et qu'il charge de mort-terrain deux camions, un important glissement de terrain se produit, emportant les trois travailleurs et leurs équipements vers le fond de la carrière. L'opérateur de la pelle hydraulique réussit à quitter son engin et à se rendre en lieu sûr malgré ses blessures. Les deux conducteurs de camion sont retrouvés ensevelis plusieurs jours plus tard.

- Des travaux d'excavation effectués sur un site propice aux glissements de terrain déclenchent le mouvement des sols qui entraîne deux camionneurs ainsi qu'un opérateur de pelle hydraulique vers le fond de la carrière.
- La planification et la supervision des travaux d'agrandissement de la carrière sont déficientes, notamment par le fait que les travaux d'agrandissement sont effectués alors que les impacts sur la stabilité du sol sont inconnus.

Obtenir les trois documents suivants avant les travaux d'excavation dans une mine à ciel ouvert située à moins de 100 mètres d'une nappe d'eau ou d'un mélange d'eau ou d'un terrain meuble susceptible de se liquéfier :

- les plans et devis d'un ingénieur;
- une étude des propriétés du massif rocheux à excaver;
- une étude des conditions hydro-géologiques.

Analyser les risques associés à la nature du sol à l'aide d'une étude géotechnique et l'attestation d'un ingénieur de la méthode d'excavation

Élaborer une directive écrite de creusage et transmettre les instructions au responsable des travaux sur le terrain et à l'opérateur de l'engin de terrassement

Assurer une supervision appropriée des travaux
