COMMUNIQUÉ

Ce communiqué est émis par l'Association paritaire pour la santé et la sécurité du travail du secteur minier

Accident grave

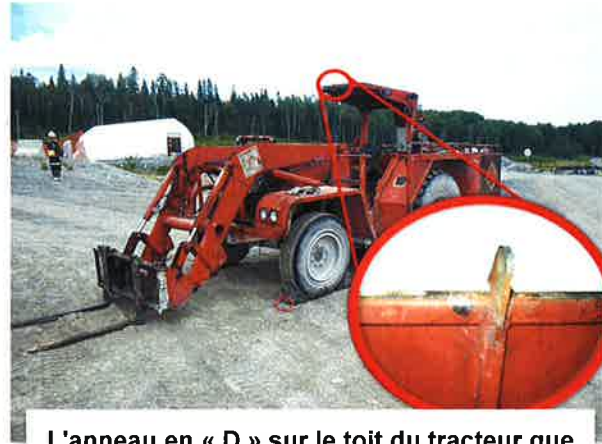
Le 13 août 2012 aux alentours de 23h30, un travailleur remonte la rampe avec un tracteur. À environ 100 mètres de la surface, l'anneau d'acier en « D » servant à soulever le toit de protection du tracteur prend dans une chaîne utilisée pour maintenir un conduit de ventilation. La force appliquée fait céder l'ancrage et cause un effet de fouettement de la chaîne atteignant le travailleur au visage et lui faisant perdre connaissance.

L'anneau en « D » sur le toit du tracteur que conduisait le travailleur lors de l'accident

La chaîne qui s'est accrochée à l'anneau en « D » était normalement maintenue par deux boulons en « J » et servait à retenir un conduit de ventilation rigide (Fan-Pipe) qui n'était plus en utilisation. Cet endroit représentait l'emplacement le plus exigü de la rampe. D'ailleurs, la ventilation inutilisée possédait des marques de friction qui auraient été causées par le minerai transporté par les camions.

On soupçonne que la chaîne était soit pendante, ou serait descendue de quelques centimètres plus bas à la suite d'une faiblesse d'un de ses ancrages, d'un accrochage précédent par un autre véhicule, de la vibration des camions, ou pour toutes ces causes. Aussi, une accumulation de sable ou de roche aurait pu surélever le sol de la galerie de quelques centimètres de plus, créant ainsi un passage plus étroit.

À la suite de cet accident, une inspection de tous les conduits de ventilation a été accomplie. Le démantèlement des conduits de ventilation non utilisés a ensuite été complété. L'entrepreneur a rencontré le fournisseur du toit de protection pour l'informer de l'accident et de la mesure corrective, approuvée par un ingénieur, de couper l'anneau en « D ». Le risque occasionné par la perte de cet anneau lors du maniement du toit de protection étant plus facile à contrôler.
