Une nacelle supportée par une grue effectue une descente non planifiée d'un mètre avec ses trois travailleurs lorsque la boule du crochet s'accroche à une poutre

Évènement sérieux

Date : 15 juin 2017

Tâche : Inspection du réservoir

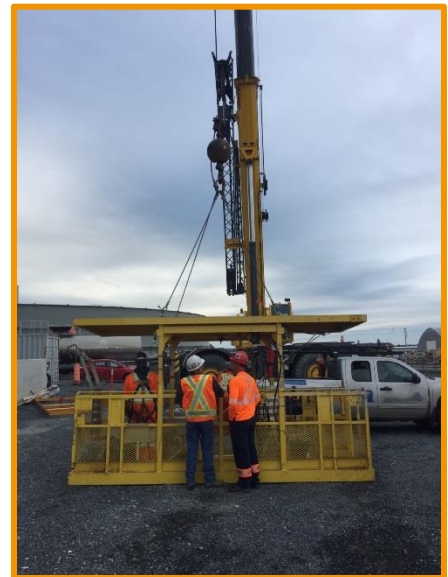
Trois travailleurs prennent place dans une nacelle supportée par une grue pour faire l'inspection des pales supérieures dans un réservoir situé à l'extérieur. Un des travailleurs dirige l'opérateur de la grue à l'aide d'une radio depuis la nacelle. Après un court arrêt, celui-ci a avisé l'opérateur de la grue de reprendre la descente. Le câble s'est mis à dérouler, mais sans que la nacelle bouge. L'un des travailleurs sort la tête de la nacelle pour vérifier ce qui se passe, au même moment, la boule qui s'était coincée à une poutre se libère subitement et la nacelle plonge sur une distance d'un mètre. Le contrecoup projette le visage du travailleur sur le garde-corps lui occasionnant des blessures mineures.

- La boule (le lest) de la grue a accroché la structure du réservoir créant un relâchement dans le câble et occasionnant ainsi une chute d'un mètre de la nacelle lorsque celle-ci s'est décrochée
- Les employés dans la nacelle et l'opérateur de la grue n'étaient pas en mesure de voir la position de la boule.

- Inspection de l'intégrité de la cage et des élingues d'acier multiples à 4 brins par le fabricant.
- Inspection du mécanisme de levage de la grue incluant un rapport de conformité par le fournisseur de la grue.
- Ajout d'une porte coulissante sur le toit de la cage permettant au signaleur d'observer la position de la boule et du câble lors des déplacements.
- Comme mesure temporaire, en attendant la présence d'une fenêtre sur la cage pour avoir un visuel sur la boule, assignation d'un signaleur positionné de façon à ce qu'il s'assure que la boule n'entre pas en interférence avec un élément de structure lors des travaux dans les réservoirs.
- Faire référence à l'évènement dans la rencontre de sécurité mensuelle.
- Révision de la méthode de travail incluant les communications requises pour l'inspection/réparation des réservoirs.
