Analyse et recensement d'accidents survenus lors de l'amarrage de navires

ALEXANDRE GAGNON

Association des employeurs maritimes (AEM)

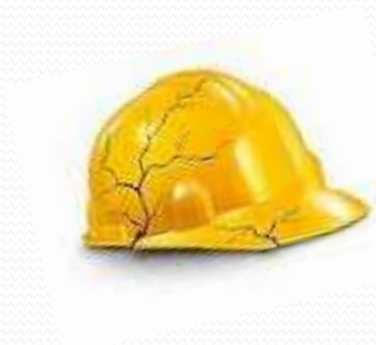
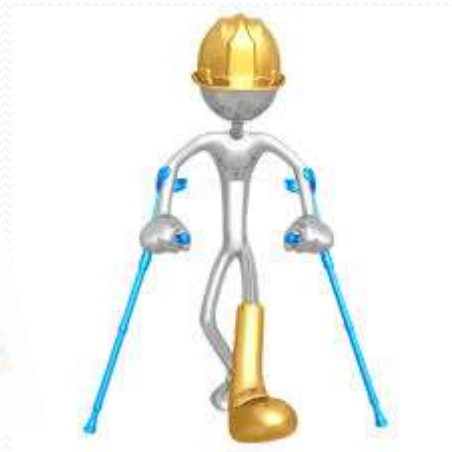
Efforts physiques

- **Tirer une amarre**
 - Force nécessaire allant jusqu'à 200 kg
- **Mesures préventives**
 - Travail d'équipe
 - Point de pivot et leste sur le quai
 - Éviter que l'amarre touche à l'eau
- **Utilisation d'outils ou d'équipements**
 - Treuil
 - Chariot élévateur ou camion
 - Crochet

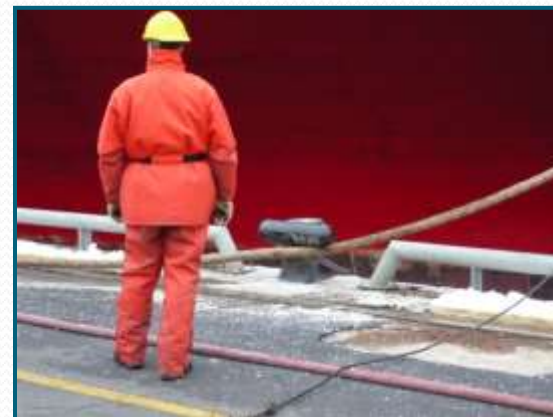
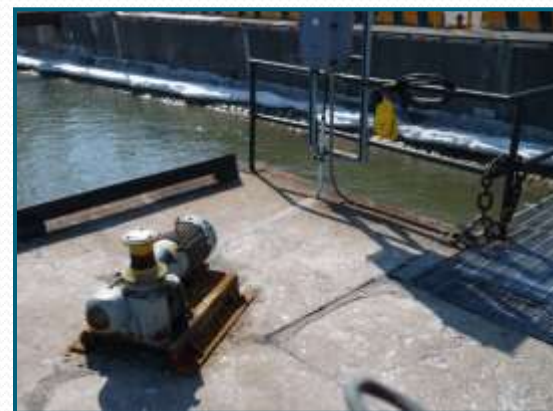
Mains coincées entre les amarres et un bollard

Exemple d'accident

- **Conséquences**
 - Amputations de doigts
 - Sévères lacérations de mains
- **Leçons apprises**
 - Méthode de travail (garder du lest / prise de l'amarre)
 - Utilisation de penettes
 - Communication!

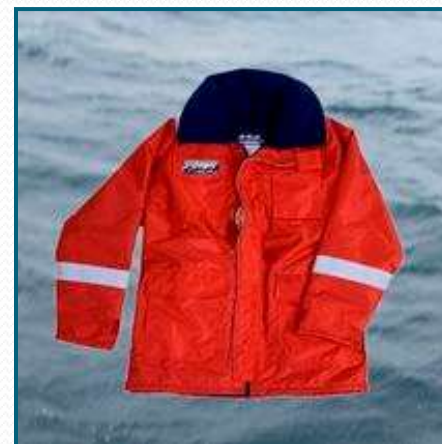
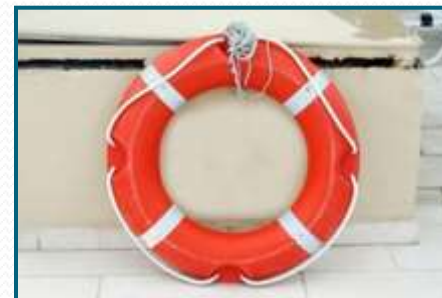
Chutes à l'eau

Mesures préventives

- Inspection et entretien du quai
- Port de veste de flottaison et protection contre l'hypothermie
- Plan de récupération en cas de chute à l'eau
- Éclairage adéquat : 30 lux
- Supervision

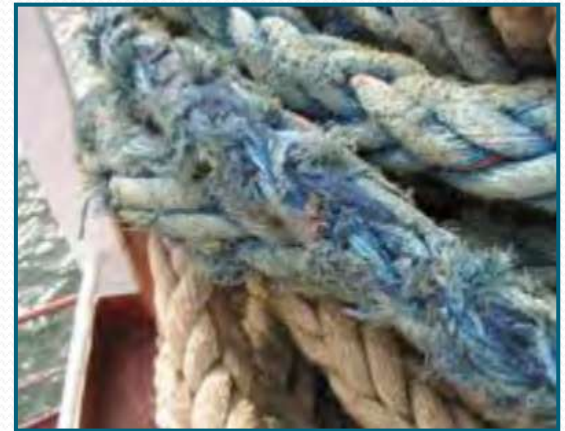
Bris d'amarres

- Principale cause de décès reliés au travail d'amarreur
- Accident : Port de Bécancour

Bris d'amarres

Circonstances de l'accident

- Survenu le 3 décembre 2007 à 3 h du matin
- Tempête de neige et rafales de plus de 60 km/h
- Température de -7 ° Celsius
- Faible luminosité
- Décision du capitaine et du pilote de ne pas utiliser de remorqueur
- Communication par signes difficile

Déroulement de l'accident

- Plan de largage du navire
 - Laisser une amarre à l'arrière et une à l'avant
- Les marins donnent du lest dans l'ensemble des amarres
- Les amarreurs relâchent l'ensemble des amarres à l'exception d'une à l'avant

Déroulement de l'accident (suite)

- Un amarreur seul reste à proximité du navire pour relâcher la dernière amarre. L'autre attend dans sa voiture
- Rafales de vent amenant le navire à aller vers le large
- Le pilote tente de ramener le navire au quai en tirant sur l'unique amarre du devant
- **Bris de l'amarre**

Conséquences de l'accident

- Amputation de la jambe gauche et multiples fractures à la jambe droite
- Enquête de Travail Canada menant à une instruction
- Enquête en vertu du Code criminel contre le directeur des opérations
- Plusieurs employés en choc post-traumatique
