Un travailleur est coincé contre la paroi rocheuse lorsqu'un véhicule circulant à proximité pousse son tracteur

Accident grave

Date : 19 février 2015

Catégorie : Mine souterraine

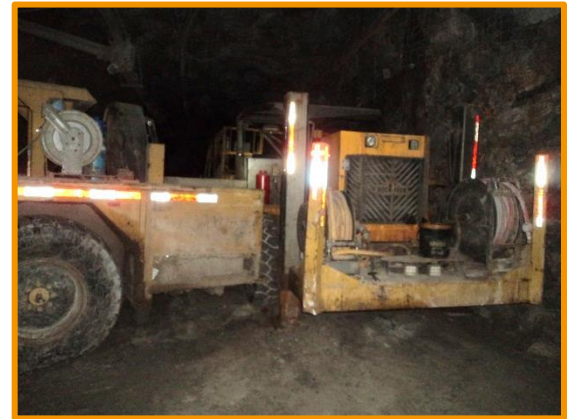
Vers 22h40, un travailleur s'affaire à réparer les portes de ventilation d'une cheminée. Son tracteur est positionné en angle dans l'entrée et est muni d'un panier mobile à l'avant. Il s'installe entre le panier et la paroi pour souder les pentures inférieures. Un mineur d'entretien au volant d'une plateforme à ciseaux tente de se faufiler entre le tracteur et la paroi rocheuse. L'espace est insuffisant et la plateforme entre en contact avec le tracteur et le pousse. Le tracteur bouge subitement et le panier vient coincer le travailleur accroupi. Ce dernier subit une fracture du bassin.

- Le chauffeur de la plateforme à ciseaux tente de circuler dans la voie de circulation alors que celle-ci est restreinte à plus de 50%.
- Aucune délimitation de la zone de travail ou obstacle physique n'est installé lors de l'entrave partielle de la voie de circulation.
- Les vérins (*jacks*) du tracteur ne sont pas déployés et aucune cale de roue n'est en place.

- Élaborer une procédure sur l'obligation de barricader à l'aide d'une indication visuelle claire et efficace (ex; ruban, corde, etc.) et d'obtenir une autorisation verbale avant de circuler dans une voie de circulation restreinte.

- Uniformiser le matériel nécessaire pour barricader une voie de circulation dans chacun des véhicules susceptibles d'entraver régulièrement une voie de circulation.

- Ajouter à la carte de travail un élément d'inspection portant sur le contrôle des voies de circulation, leur entrave et sur l'état des barricades.
- Diffuser la procédure auprès du personnel concerné et former les superviseurs sur l'application des changements.

- Concevoir les nouveaux développements de manière à ce que les portes de ventilation, les ventilateurs principaux et les autres équipements puissent être entretenus sans risque de collision avec un véhicule dans une galerie principale ou une voie de circulation.
