Blessé gravement lors d'un coup de terrain dans un front de taille d'une rampe

Accident grave

Date : 15 janvier 2015

Catégorie : Mine souterraine

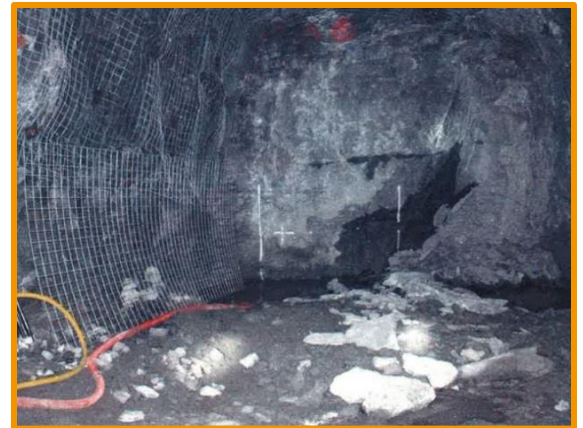
Un travailleur marque un front de taille avec de la peinture dans une rampe en excavation en vue de la forer pour la prochaine avance. Il se trouve à un peu plus d'un mètre du front de taille lorsqu'un violent coup de terrain survient dans le coin inférieur droit et expulse 3 tonnes de pierre sur une distance de 5 mètres. Le travailleur est projeté au sol et subit une fracture important du bassin et de multiples contusions internes et externes.

- Conjugaison défavorable de l'orientation des plans de joints verticaux d'orientation Sud-Est vers le Nord-Ouest, de l'orientation du développement de la rampe vers le Nord et de la présence d'un matériel brèchique plus mou en amont de la face de travail.
- La fréquence enregistrée, la quantité et la localisation des évènements précurseurs au coup de terrain, ne permettaient pas de prédire l'imminence de cet évènement à cet endroit précisément

- Modification du devis de soutènement du toit de la rampe.
- Installation de soutènement supplémentaire.
- Ajout de grillage dans le front de taille
- Marquage de la face de travail à distance avec une perche.
- Formation des travailleurs.
- Modification de l'orientation de la rampe pour tenir compte des structures géologiques.
- Forages de relaxation de contraintes lors de l'augmentation de l'activité du terrain.
- Indication des structures géologiques sur les plans de développement.
- Amélioration du système sismique et formation des utilisateurs.
- Établissement d'un rapport quotidien des évènements
