Un travailleur décède après s'être fait écraser la tête suite à la descente subite du plancher de la plate-forme élévatrice

Accident mortel

Date : 17 mars 2014
Catégorie : Hors secteur
Tâche : Peinture
Fonction : Mécanicien

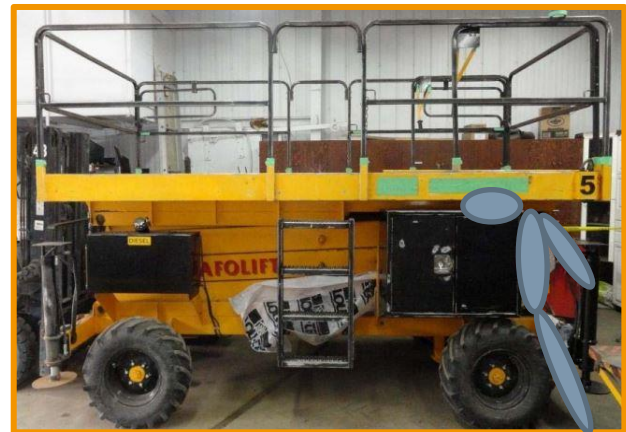
Source photo: CSST
Modifications: APSM

Le 17 mars 2014 vers 15h00, un mécanicien œuvrant pour une compagnie de location d'outils effectue des travaux de peinture sur une plate-forme élévatrice automotrice. Pour protéger la plate-forme contre les éclaboussures de peinture, il installe à différents endroits des plastiques protecteurs. Pour fixer le plastique protecteur derrière le compartiment hydraulique, il relève la plate-forme. À ce moment, son torse s'appuie contre le côté du compartiment et par le fait même contre le dispositif d'abaissement d'urgence ce qui entraîne la descente de la plate-forme par gravité. Il se retrouve la tête coincée entre le dessous du plancher de la plate-forme et le dessus du compartiment hydraulique. Il est retrouvé vers 16h et son décès est constaté sur place.

- Le travailleur est coincé lors de la descente subite de la plate-forme alors qu'il effectue des travaux de peinture sur l'équipement.
- Le positionnement et la conception du dispositif de descente d'urgence de la plate-forme permet son actionnement accidentel.

- Protéger les dispositifs d'abaissement de façon à ce qu'ils ne puissent être activés accidentellement, notamment en les encastrant (**article 4.8.2**).

- Effectuer un rappel de sécurité sur l'utilisation de blocs/ barres de retenue (sommiers) lors des travaux d'inspection et de réparation, afin d'empêcher la descente par gravité de la plate-forme (**article 5.4.1**).
- Mentionner les risques associés à la descente de la plate-forme.

- Inclure à la fiche d'inspection ou à la liste de vérification de l'équipement, la présence d'un système de protection du dispositif d'abaissement d'urgence.
