# ALERTE ÉVÈNEMENT

Camion à benne basculante

Écrasement

Entreprise Construction FGK Inc. (Outaouais)

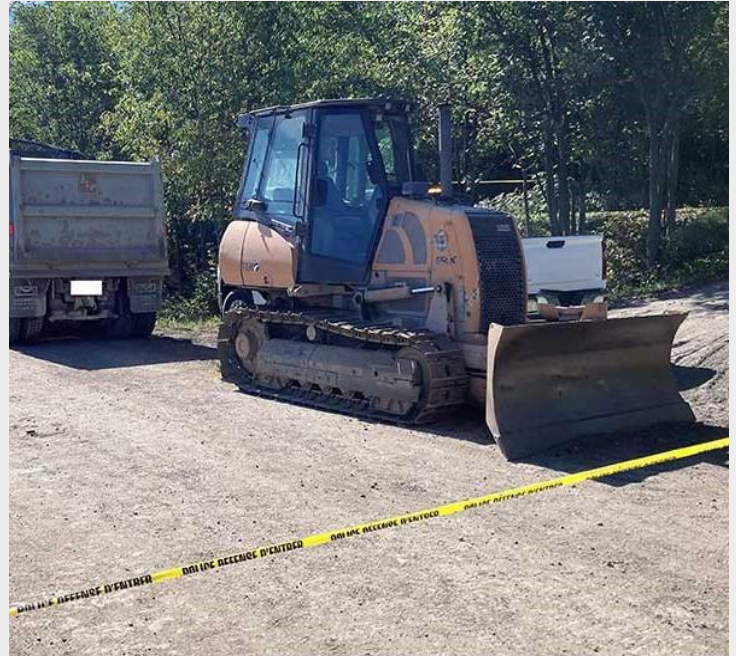
Dans le cadre des travaux préparatoires d'excavation et de pavage en début de journée, un travailleur de l'entreprise Construction FGK Inc. effectuait le remplissage du réservoir de diesel d'un bouteur sur chenilles (*bulldozer*). L'équipement de construction était stationné à environ 5 mètres derrière un camion à benne basculante.

En voyant une pelle hydraulique se tourner dans sa direction, le conducteur du camion a cru recevoir le signal de l'opérateur de la pelle pour le rejoindre. Il est monté dans le camion, a regardé dans ses rétroviseurs extérieurs et, à l'arrière, n'a vu ni le travailleur ni le bouteur sur chenilles. Le conducteur a amorcé une manœuvre de recul, alors que l'opération de ravitaillement du bouteur était toujours en cours. Le travailleur a été heurté et écrasé entre la benne du camion et le bouteur sur chenilles. Les secours ont été appelés, et le décès du travailleur a été constaté sur les lieux.

- ▶ L'absence de gestion des manœuvres de recul a fait en sorte que le camion à benne basculante a effectué une manœuvre de recul alors qu'un travailleur était présent dans la zone de danger et dans la trajectoire de recul du camion

- ▶ Planifier la circulation des véhicules de manière à éliminer ou restreindre ces manœuvres, et mettre en place des mesures de sécurité pour protéger toute personne qui circule sur le chantier.

- ▶ Avant le début des travaux, élaborer, un plan de circulation visible en tout temps sur les lieux lorsqu'il est prévu que le chantier occupera simultanément au moins 10 travailleurs à un moment des travaux. **Mise à jour en cas de changement**, notamment quant à l'emplacement des aires de recul.

- ▶ Informer toute personne qui doit circuler des mesures de sécurité et des règles de circulation prévues sur le chantier .
- ▶ Baliser les voies de circulation, les aires de recul et les aires de travail.

- ▶ Prévoir la présence d'un signaleur de chantier qui dirige les manœuvres de recul dans le cas où celles-ci sont effectuées dans une zone où des personnes sont présentes ou circulent, et qu'il n'y a aucune aire balisée et réservée aux manœuvres de recul interdisant de circuler à pied.
