ALERTE ÉVÈNEMENT

Pont roulant

Frappé par la chute d'un objet

SOMMAIRE DE L'ÉVÈNEMENT

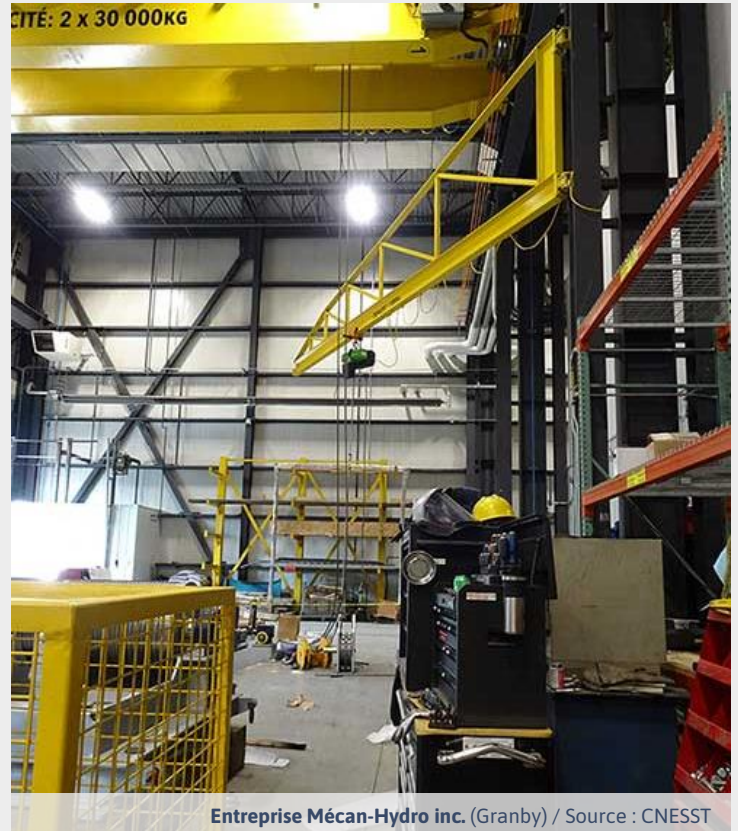
Entreprise Mécan-Hydro inc. (Granby) / Source : CNESST

Deux travailleurs de l'entreprise Mécan-Hydro inc. effectuaient l'assemblage de composantes mécaniques à l'aide d'un pont roulant et d'une potence. La potence servait à maintenir une plaque en angle, facilitant l'insertion des pièces, tandis que le pont roulant servait à déplacer les poulies et les plaques d'acier.

Lors de la manœuvre visant à descendre le moufle du pont roulant pour retirer l'élingue fixée à une plaque d'acier, celui-ci est entré en contact avec la potence, s'appuyant sur cette dernière sans que les opérateurs ne s'en aperçoivent. Le câble du moufle a progressivement perdu sa tension, commençant par le côté droit, ce qui a déséquilibré l'ensemble de la charge. Cette perte d'équilibre a provoqué le désengagement du moufle, qui est tombé en chute libre et a heurté le mécanicien, entraînant son décès à la suite de ses blessures.

- ▶ Le moufle du pont roulant touche la potence et s'y appuie, ce qui provoque son basculement et sa chute libre, frappant le mécanicien à la tête.

- ▶ La méthode d'assemblage des composantes mécaniques avec deux appareils de levage est improvisée et déficiente.

- ▶ Évaluer l'organisation du travail pour s'assurer que les tâches sont sécuritaires et que les méthodes et techniques utilisées ne présentent pas de risques pour la santé des travailleurs. Ajuster les pratiques pour éliminer les situations dangereuses, si nécessaire.

- ▶ Ne jamais laisser un appareil de levage sans surveillance lorsqu'une charge est suspendue. Se concentrer exclusivement sur l'opération du pont roulant pendant les manœuvres et éviter toute distraction.

- ▶ Vérifier régulièrement que les câbles de levage ne sont pas entrelacés pendant le levage selon la norme ASME B30.2-2022. Assurer que la charge et son gréage peuvent se déplacer librement sans obstruction.

- ▶ Consulter et suivre les recommandations du fabricant de l'équipement pour garantir le respect des normes de sécurité spécifiées.
- ▶ Informer adéquatement les travailleurs sur les risques associés à leur travail, et fournir la formation et l'information nécessaire pour accomplir leurs tâches en toute sécurité.
