Un travailleur est blessé lors de l'explosion des vapeurs inflammables d'un nettoyeur pour freins alors qu'il soude

Accident grave

Date : 24 janvier 2015

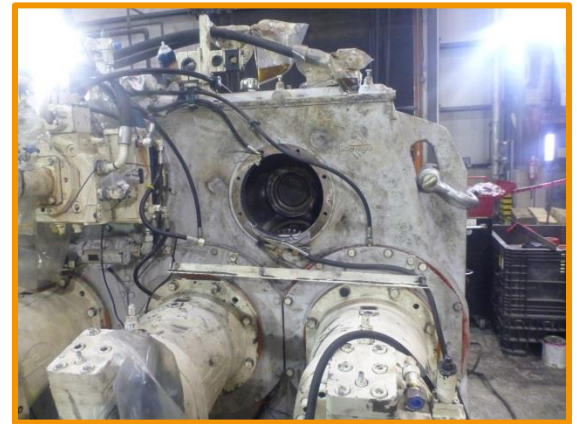
Un mécanicien s'affaire à préparer une boîte d'entraînement des pompes d'une pelle mécanique. À l'aide d'un nettoyeur à freins en aérosol, il nettoie d'abord les pièces à l'intérieur. Puis, il s'affaire à enlever une bague dans la boîte d'entraînement. Pour faciliter l'opération, il soude d'abord un premier cordon à la bague. Il examine son travail et dès qu'il reprend la soudure, une explosion le frappe en plein visage. La détonation projette son casque à souder, lui cause des brûlures légères, le bris de deux dents et une coupure au menton.

- L'allumage des vapeurs inflammables d'un nettoyeur pour freins introduit dans l'espace restreint de la boîte d'entraînement provoque une explosion.
- Le travail à chaud dans un endroit restreint et en présence de vapeurs inflammables sans analyse de risque au préalable.

- Évaluer la possibilité de remplacer les nettoyeurs à freins par des alternatives moins ou non-inflammables.
- Limiter l'utilisation de produits inflammables au strict minimum dans les espaces restreints et ventiler pour diluer les vapeurs inflammables.
- Établir une méthode de travail sécuritaire incluant des tests de gaz avant le travail à chaud dans un espace restreint, un réservoir ou un récipient ayant contenu des matières inflammables.
- Diffuser, à l'aide d'une formation, aux employés et aux superviseurs concernés l'accident et les mesures correctives appliquées et ainsi sensibiliser à l'importance d'analyser les risques avant tout travail à chaud dans ou à proximité d'un endroit fermé, d'un réservoir ou d'un récipient et d'inscrire les observations et les mesures correctives.
