COMMUNIQUÉ

Ce communiqué est émis par l'Association paritaire pour la santé et la sécurité du travail du secteur minier

Accident mortel

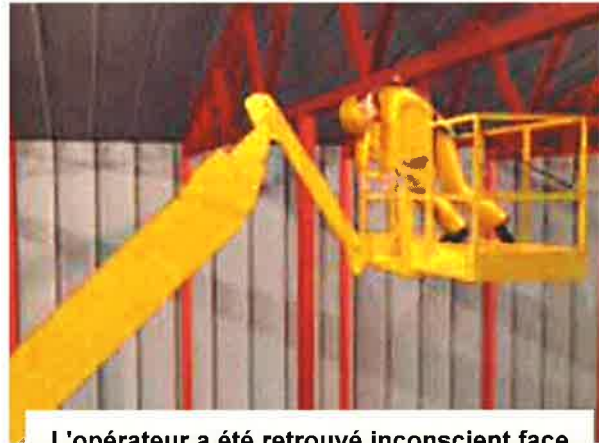
À 10h20, le travailleur est retrouvé inconscient par l'équipe au sol, coincé entre le panneau de contrôle sur le panier, la face vers le bas et le dos contre la structure d'acier du bâtiment. Ils le descendent par les

L'opérateur a été retrouvé inconscient face vers le bas avec le dos contre la structure

Lors de l'enquête, on remarque que l'opérateur bougeait le panier à vitesse maximale (en mode « *lapin* ») dans une zone de coincement. Étant donné la position du corps contre la poutre, on considère qu'il n'avait pas vu la poutre avant l'impact. La botte de l'opérateur était toujours sur l'interrupteur à pédale « *dead man pedal* », cependant le protecteur métatarsien de la botte limitait le mouvement du pied, ce qui a pu affecter la capacité de l'opérateur à le retirer de la pédale.

À la suite de cet accident mortel, les opérateurs de plate-forme mobile/aérienne doivent compléter une analyse des risques liés à la tâche et être informés des méthodes prudentes de travail. Pour les travaux à moins de 3 mètres d'une zone de coincement, il peut être requis d'avoir un signaleur au sol sauf s'il n'y a pas de déplacement. Aussi, ces manœuvres doivent dorénavant être faites à vitesse réduite (mode « *tortue* » ou « *escargot* »). Un examen de l'espace entre l'interrupteur à pédale et les bottes de sécurité est demandé et finalement de plus grandes plaques de recouvrement sont installées afin de permettre le mouvement du pied.
