ALERTE ÉVÈNEMENT

Écrasement

Pelle hydraulique

SOMMAIRE DE L'ÉVÈNEMENT

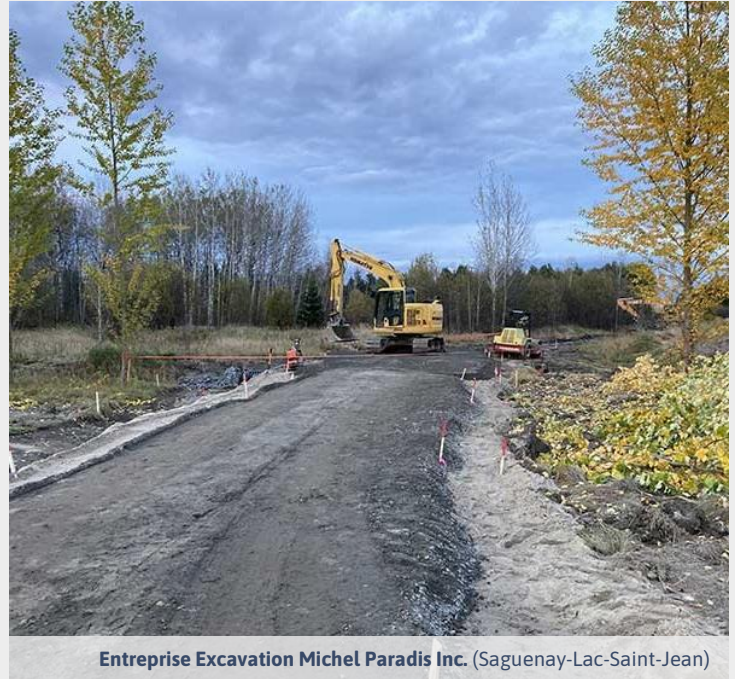
Le jour de l'accident, le travailleur était affecté au compactage des matériaux granulaires (sable et gravier concassé) et était jumelé à un opérateur de pelle hydraulique. Celle-ci était utilisée pour niveler, à l'aide de la lame fixée à l'avant, les matériaux avant l'étape du compactage. Alors que l'opérateur entreprenait une manœuvre de recul pour niveler une couche de gravier, le travailleur s'est déplacé à pied et s'est ainsi retrouvé dans la trajectoire de la pelle hydraulique. L'opérateur, qui était alors concentré sur sa tâche, n'a pas remarqué la présence du travailleur, et ce dernier a été écrasé mortellement par la pelle hydraulique.

La pelle était équipée de deux rétroviseurs : celui de droite ne permettait pas de voir derrière, et celui de gauche était brisé. L'écran du tableau de bord retransmettant l'image de la caméra arrière était hors du champ de vision de l'opérateur pendant les manœuvres et l'image réduite rendait difficile la perception du travailleur qui s'est retrouvé derrière la pelle. Le travailleur a pu accéder à la zone de nivellement sans entrave, car aucune mesure de sécurité n'était en place pour l'en empêcher.

Bien que le fabricant recommande de surveiller constamment les alentours de la machine pour repérer les obstacles ou les piétons, l'opérateur n'a pas respecté cette consigne, permettant au travailleur de se retrouver dans la trajectoire de la pelle sans que l'opérateur ne s'en rende compte.

Il n'y avait pas d'aire de recul balisée interdite aux piétons, ni de signaleur de chantier pour guider les manœuvres. Les travailleurs circulaient donc à pied parmi la machinerie lourde, augmentant ainsi les risques d'accidents.

- ▶ Le travailleur se trouvait dans la trajectoire de recul de la pelle hydraulique et l'opérateur était concentré sur sa tâche de nivellement.

- ▶ La gestion de la circulation des piétons dans les zones de recul était déficiente.

- ▶ Planifier la circulation des véhicules de manière à éliminer ou à restreindre ces manœuvres, et mettre en place des mesures de sécurité pour protéger toute personne qui circule sur le chantier.

- ▶ Informer toute personne qui doit circuler sur le chantier des mesures de sécurité et des règles de circulation prévues sur le site.
- ▶ Baliser les voies de circulation, les aires de recul et les aires de travail.

- ▶ Prévoir la présence d'un signaleur de chantier qui dirige les manœuvres de recul, dans le cas où celles-ci sont effectuées dans une zone où des personnes sont présentes ou circulent et qu'il n'y a aucune aire balisée et réservée aux manœuvres de recul où personne ne peut circuler à pied.

- ▶ Avant le début des travaux, élaborer un plan de circulation visible en tout temps sur les lieux lorsqu'il est prévu que le chantier occupera simultanément au moins 10 travailleurs à un moment des travaux. **Mise à jour du plan en cas de changement**, notamment quant à l'emplacement des aires de recul.
